# LUOTTAMUS

Taideteos Oulun pääpoliisiaseman ja Oulun vankilan uudisrakennukseen

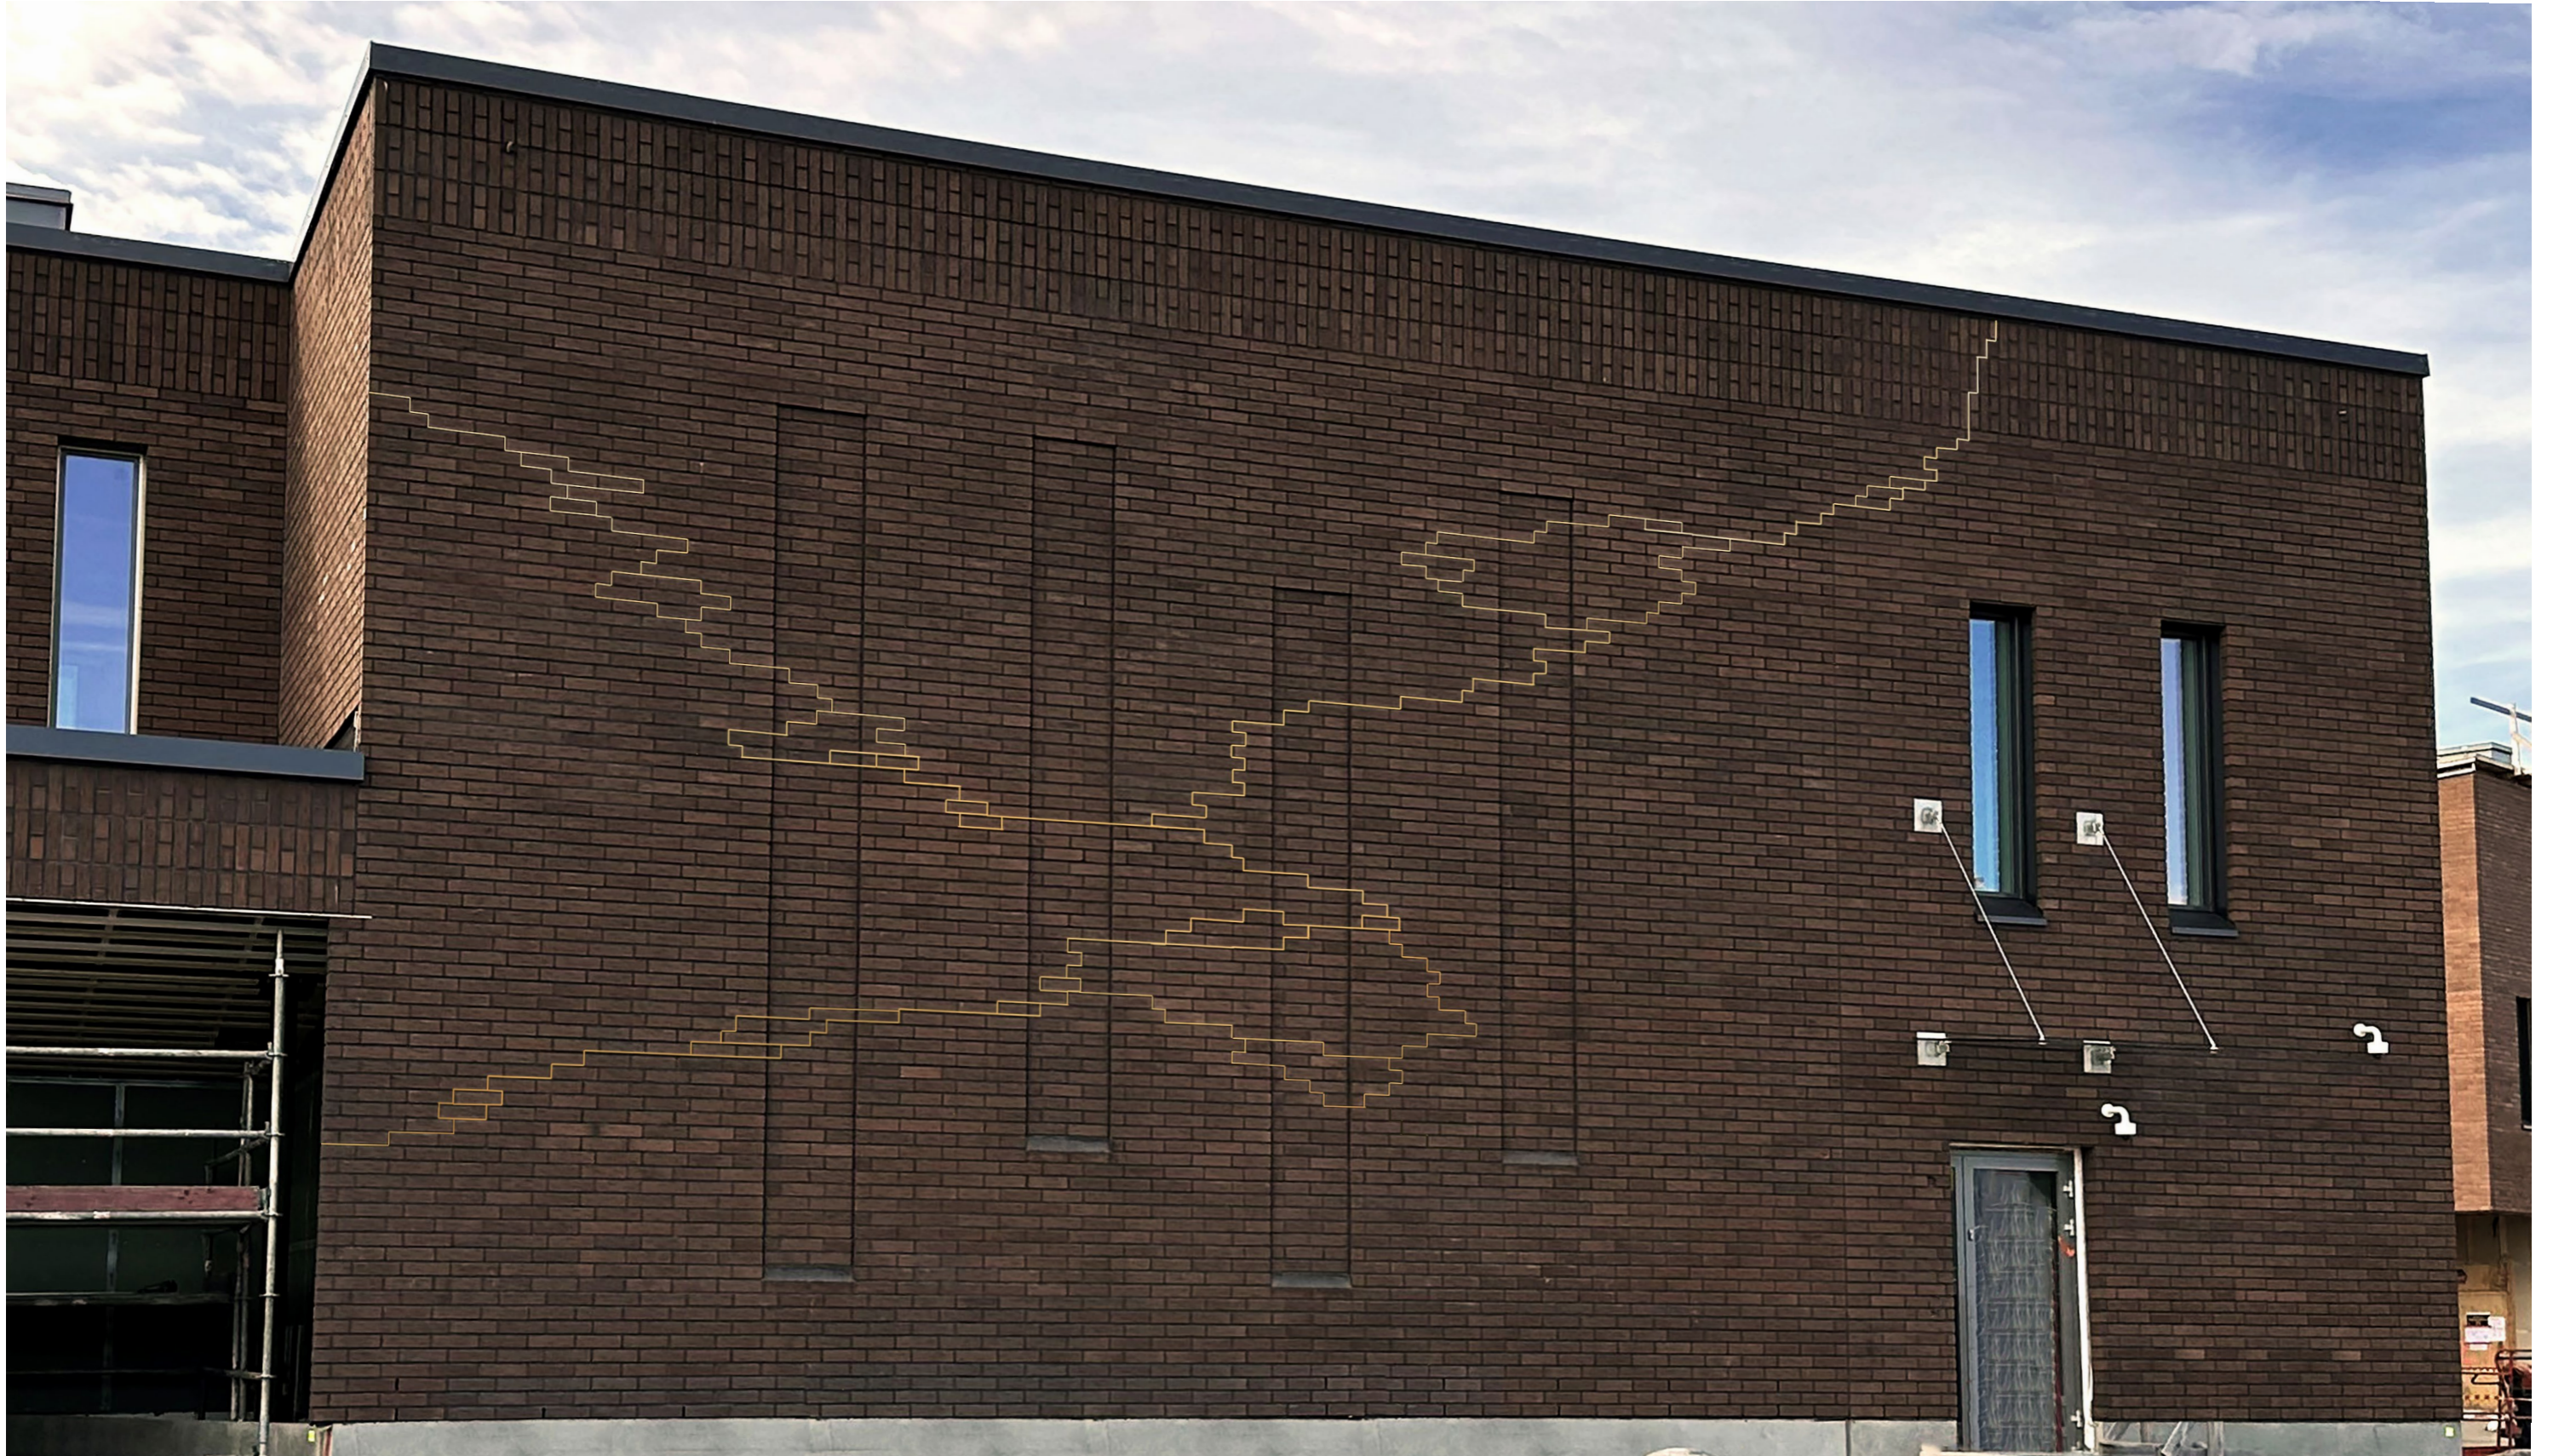
Luonnos teoksesta ja sen sijoittumisesta suurelle seinäpinnalle.

Teos koostuu seinille levittäytyvistä kuvioista, jotka on toteutettu kultaamalla suoraan tiilisaumoihin. Kullatut saumat kuvastavat sitä ainutlaatuista ja arvokasta luottamusta, joka toimii yhteiskuntaamme koossa pitävänä liimana. Kultainen liima levittäytyy yksittäisten tiilien ja tiiliryhmien ympärille, yhdistäen näin pieniä ja suuria kokonaisuuksia vaihteleviksi muodostelmiksi.

Teos on lähes aineeton ja täydellisesti rakennuksen arkkitehtuuriin integroituva. Kiiltävä kultaus heijastaa valoa elävästi ja vaihtelevasti, riippuen kulloisestakin säätilasta ja katsomiskulmasta. Valon heijastumisesta riippuen kuvioiden sävy voi vaihdella hohtavan kirkkaasta lähes tiiliseinään sulautuvaan. Teos on luonteeltaan vähäeleinen, mutta selkeästi erottuva. Sen orgaanisesti polveileva kuviointi asettuu kiinnostavaan vuoropuheluun arkkitehtuurin sommittelun ja rytmin kanssa.

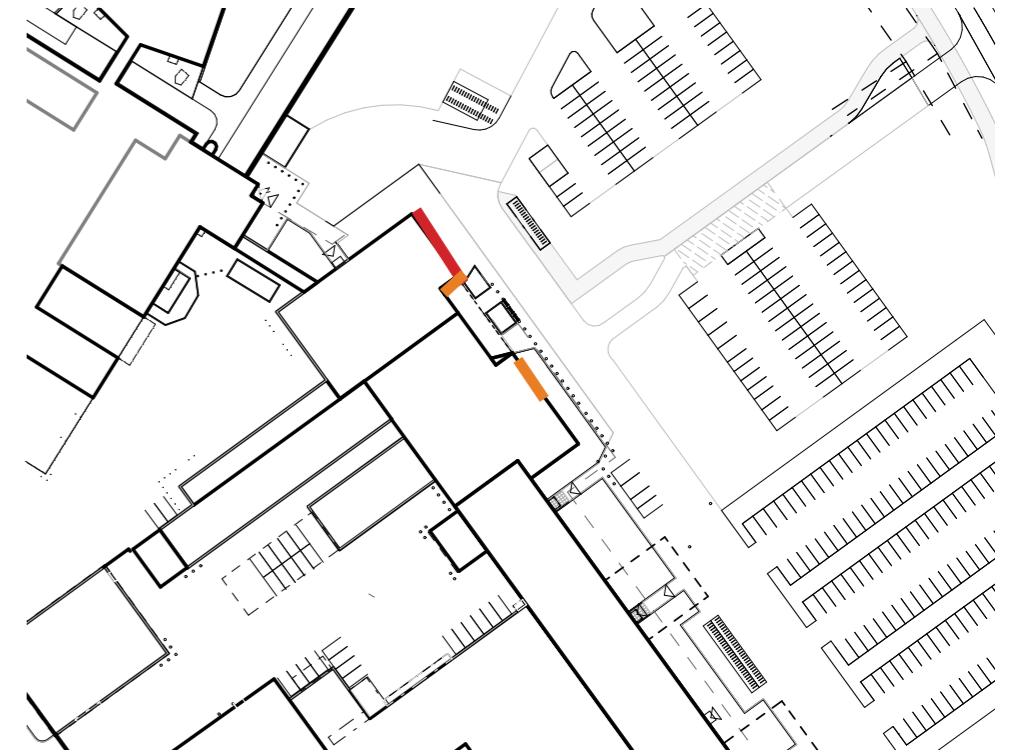
Teoksen sijoittuminen: pääasiallinen sijainti punaisella, mahdolliset lisäosat oranssilla.

Teos levittäytyy sisäänkäynnin oikealla puolella olevalle seinälle. Mahdollisuuksien mukaan teos voi levittäytyä myös muille seinäpinnoille pienempinä kuvioina.

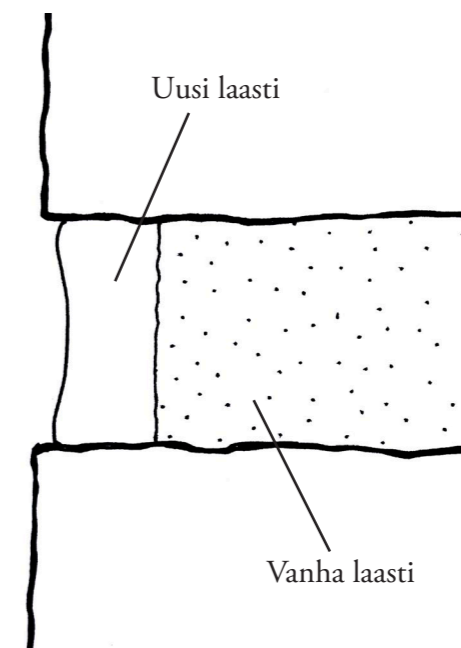
Luonnos tiilisaumojen rakenteesta kultauksen kohdalla.

Tiilisaumoista poistetaan kerros nykyistä saumalaastia kullattavien alueiden kohdalta. Tilalle levitetään hienojakoista laastia, joka muotoillaan käsin sileäksi, yhtenäiseksi, hieman eläväksi pinnaksi. Sileän laastin pintaan levitetään kultauksen pohjustusaineet ja itse lehtikulta. Lopputulos näyttää siltä kuin tiilisaumoihin olisi suoraan valettu kultaa.

Teoksen kuvioiden kohdalta jyrsitään pois n. 5mm:n paksuudelta nykyistä saumalaastia, myötäillen siististi tiilien reunoja. Poistetun laastin tilalle levitetään uusi, erittäin hienojakoinen laasti, joka muotoillaan ja viimeistellään käsin sileäksi.

Viimeistellyn saumalaastin päälle levitetään kultauksen pohjustusaineet ja lopuksi lehtikulua.

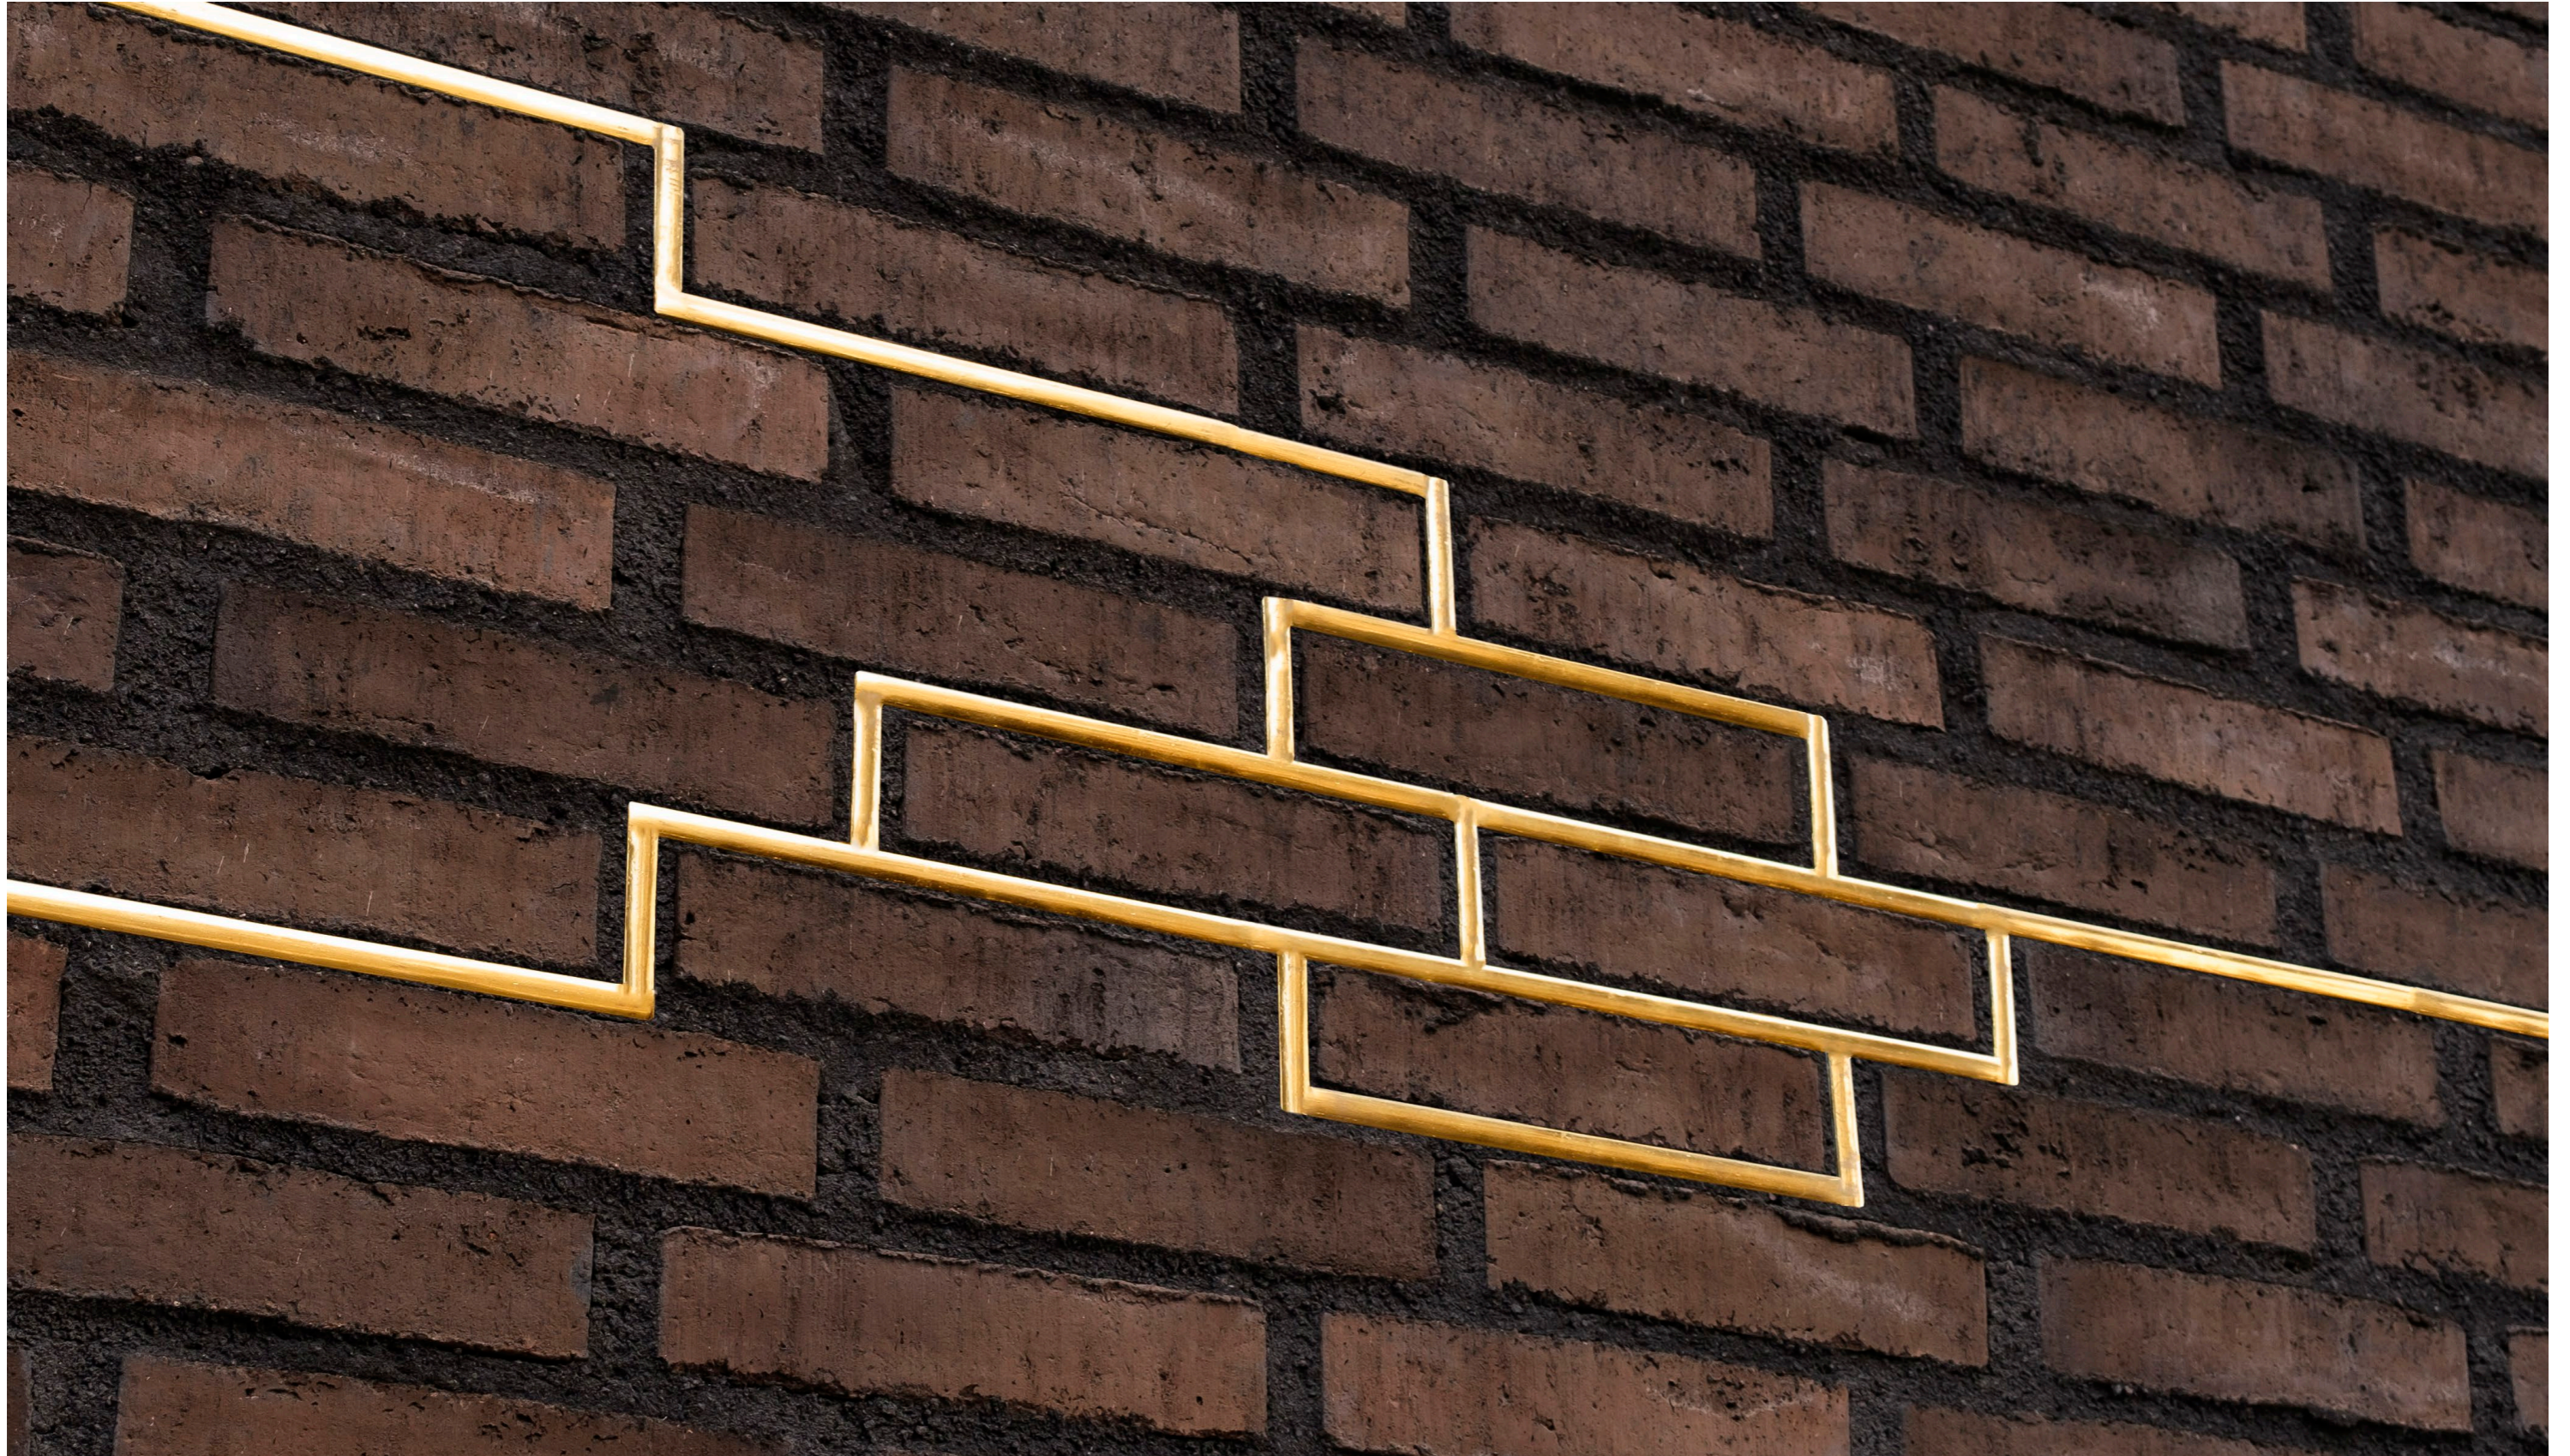
Materiaalikoikeilu kullatulla laralla tiiliseinälle. Teoksessa kulta tulee täyttämään tiilien saumat siististi ja tarkasti.

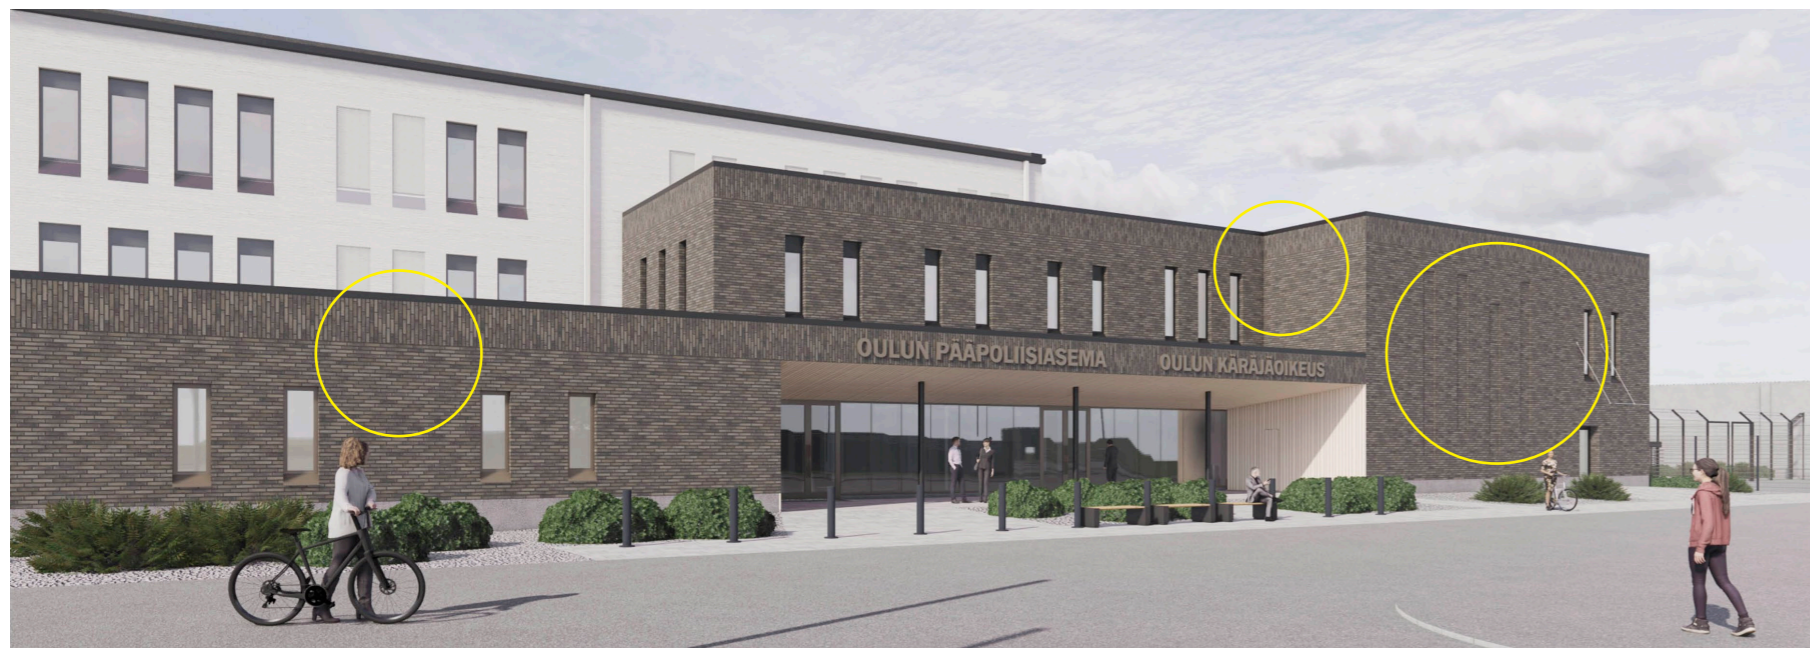
Teoksen sijoittuminen suurelle seinälle sekä mahdollisia muita paikkoja, joihin teos voi levittäytyä.

Kustannusarvio on laskettu sen mukaan, että teos levittäytyy myös muille oheiseen kuvaan merkityille seinäpinnoille. Mikäli teos voi sijoittua pelkästään suurelle seinälle, muodostuu kustannusarvio hieman tätä pienemmäksi.
